Centro de Etnografía Interdisciplinaria

Informe Preliminar de Monitoreo Ambiental en el Vado Periodo Septiembre - Octubre 2019

Cuenca, Octubre 2019

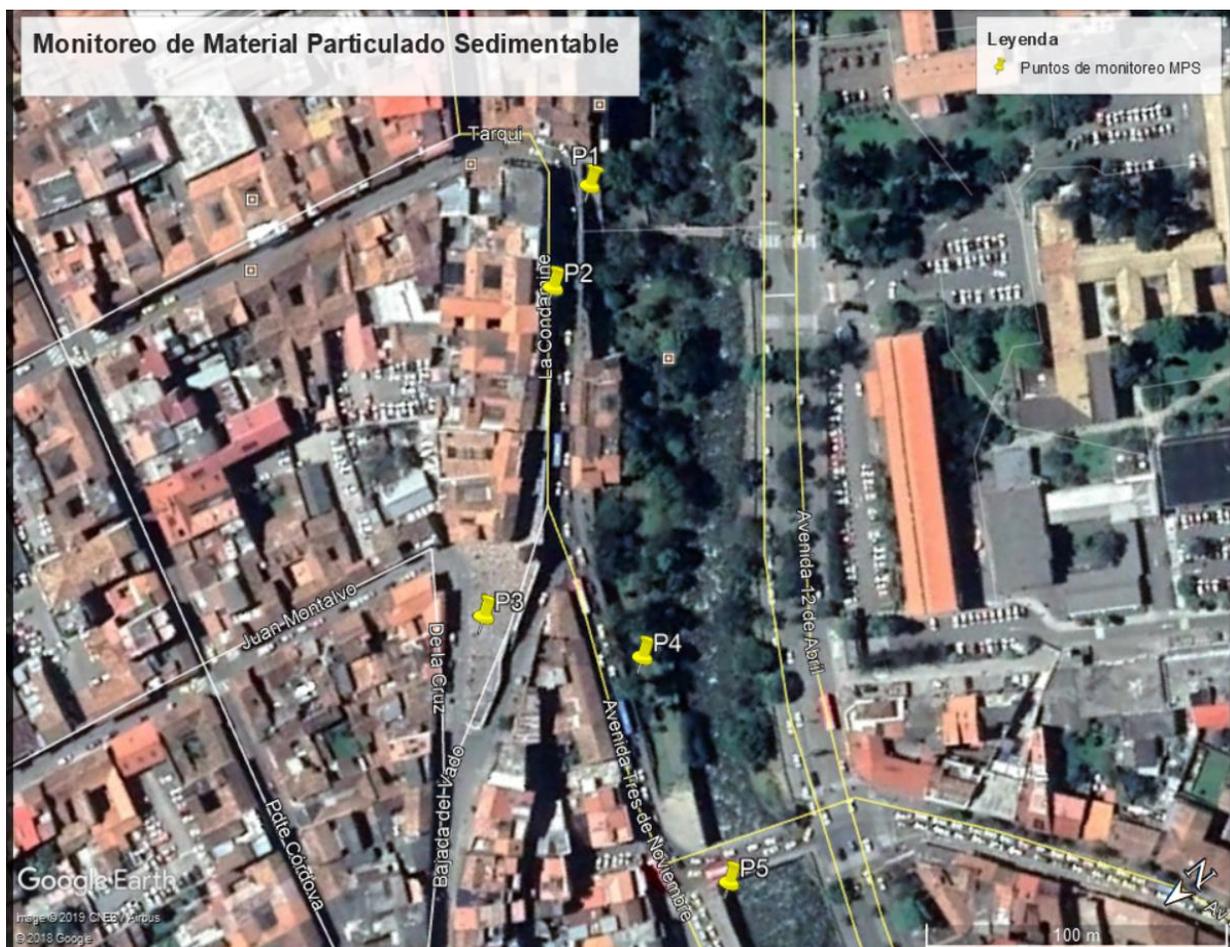
Ilustración 1. Ubicación de puntos de monitoreo de Material Particulado Sedimentable

El monitoreo de MPS se llevó a cabo del 12 de septiembre al 16 de octubre del 2019, en cinco puntos distribuidos a lo largo de la calle Condamine, su paso peatonal y la plaza de El Vado (Ilustración 1). El método usado para la evaluación de MPS fue el Método Gravimétrico, teniendo como modificación la segmentación del período de monitoreo establecido por la normativa ecuatoriana (30 días) en cuatro subperíodos, tres de 7 días y uno de 14 días, con el fin de comparar los niveles de inmisión antes, durante y después de la intervención de urbanismo táctico.

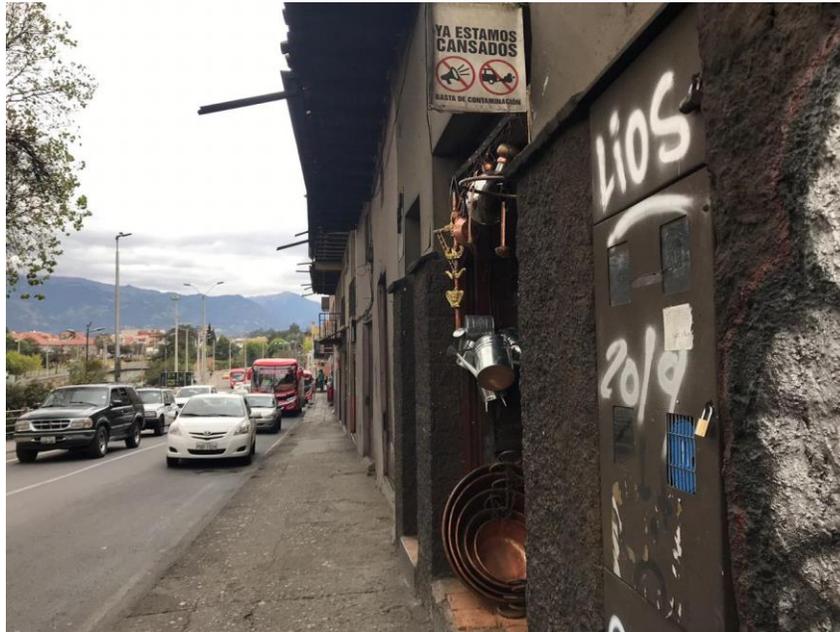
Ilustración 2. Punto de monitoreo con sensor SmartCitizen Kit 2.1 (SCK2.1).

El sensor Smart Citizen Kit 2.1 (SCK2.1) fue ubicado en la fachada de una vivienda en la calle La Condamine a una altura de 1.5 m sobre el nivel del piso (Ilustración 2) durante el periodo 13 de septiembre al 15 de octubre. Los datos fueron almacenados en una memoria extraíble con

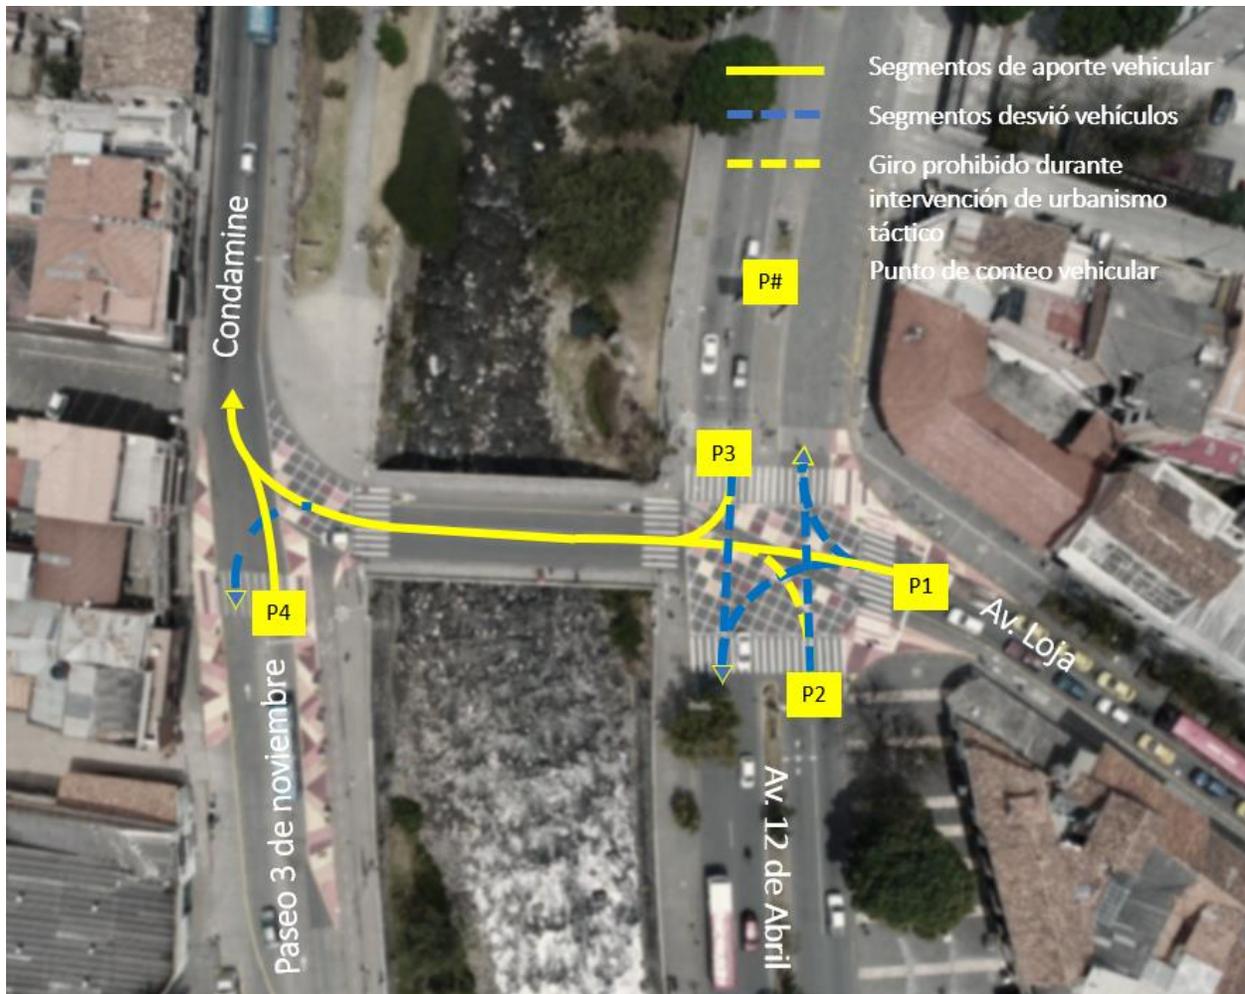
Ilustración 3. Puntos de conteo vehicular y segmentos de aporte de tráfico a la calle la Condamine.

Los conteos se realizaron en cuatro puntos de aporte vehicular (Ilustración 3) en la zona de intervención cada dos horas por 20 minutos a partir de las 7h00 hasta las 19h00 distinguiendo entre vehículos de transporte público (buses), pesados (vehículos con más de cuatro ruedas), livianos y motocicletas.

En cada punto se contabilizó el número de vehículos dirigidos hacia cada segmento, por ejemplo: los vehículos provenientes de la Av. Loja pueden ingresar a la condamine o girar hacia la izquierda o derecha en la Av. 12 de abril. El enfoque principal es conocer la contribución de cada segmento al total de vehículos en la Condamine.
